Sanierung u. Erweiterung  
Bestand seit 2008

# Sanierung und Erweiterung Zentrum der Vereine Oberostendorf

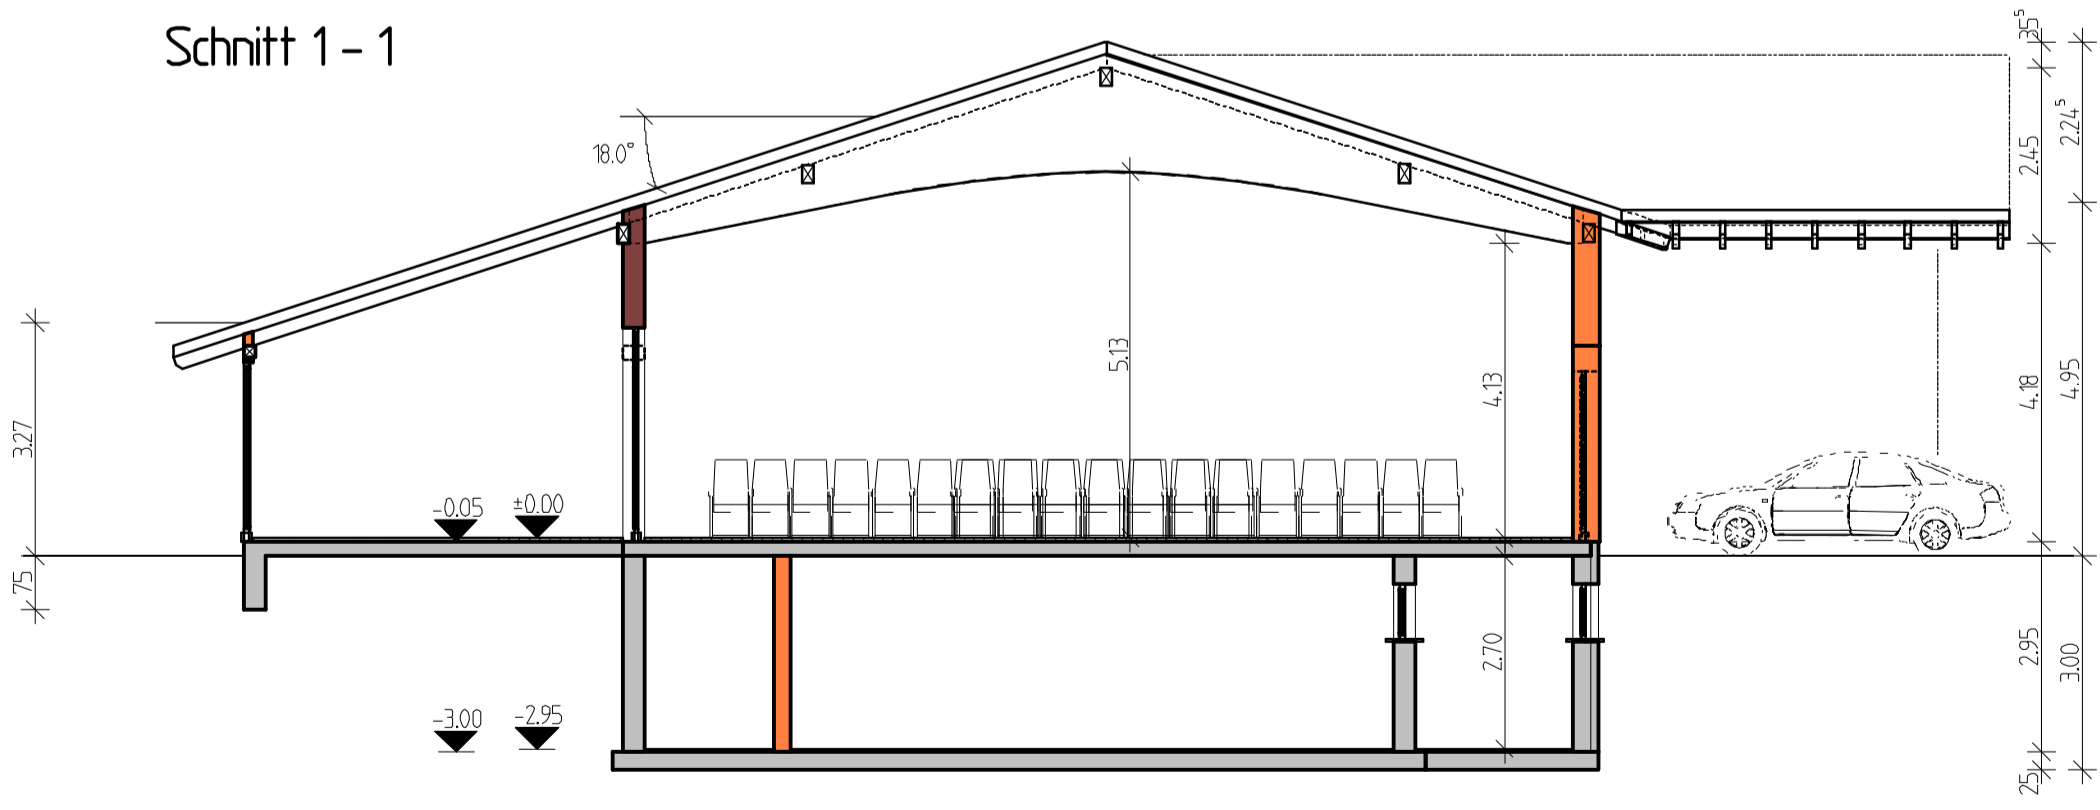
Schnitt 1-1

Abbruch
	Mauerwerk neu
	Wand Bestand
	Beton/Stahlbeton neu
